Hotéis executivos acessíveis: estudo comparado de dois hotéis em Fortaleza-Brasil

Affordable business hotels: comparative study of two hotels in Fortaleza-Brazil

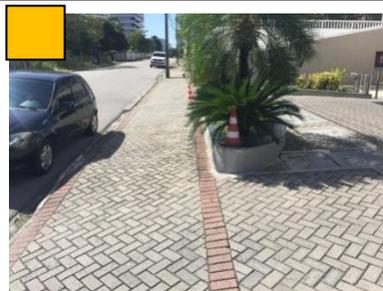
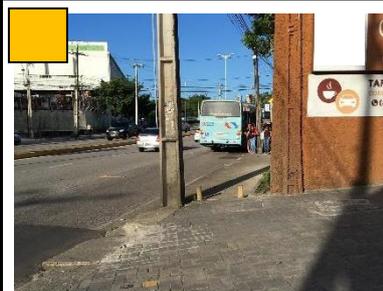
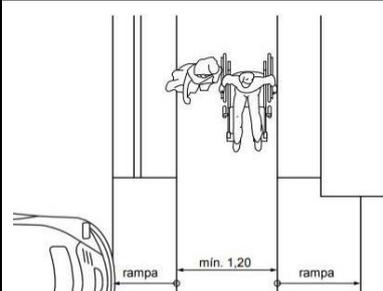
PARTE 01		
HOTEL A	HOTEL B	NBR 9050/2015
Passeio

O passeio possui inclinação transversal acentuada no trecho de entrada e saída dos veículos. As jardineiras apresentam espécies de plantas com folhas pontiagudas, podendo causar acidentes. Já a alvenaria das jardineiras servem parcialmente como balizadores para deficientes visuais.

O passeio tem piso levemente trepidante e com inclinação transversal suave (menor que 3%). Apresenta obstáculos no encontro com o passeio do lote vizinho e não há piso tátil e nem qualquer guia de balizamento.

As calçadas devem garantir uma faixa livre para circulação de pedestres sem degrau (mín. 1,20m). A inclinação transversal máxima deve ser de 3%. O acesso de veículos ao lote e estacionamento deve ser feito de maneira a não interferir na faixa livre de circulação de pedestres.

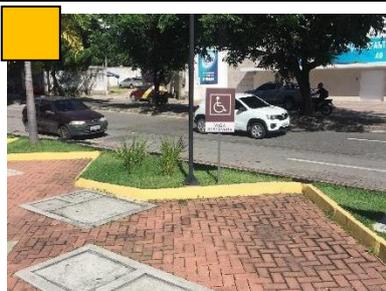
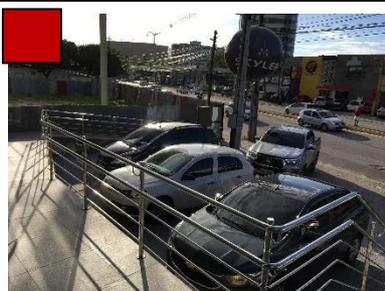
Estacionamento aberto ao público

Presença de sinalização vertical demarcando vaga para pessoas com deficiência e vaga para idosos, porém, faltam detalhes técnicos. O hotel dispõe de 06 vagas para o público.

Não há demarcação de vagas. O estacionamento dispõe de 06 vagas para o público, mas os carros que estacionam na segunda fileira, acabam por interferir na faixa livre do passeio.

Em estacionamento público, 5% das vagas devem ser destinadas para idosos e 2% para as pessoas com deficiência. As vagas devem ser sinalizadas e ter faixa lateral livre de 1,20m de largura.

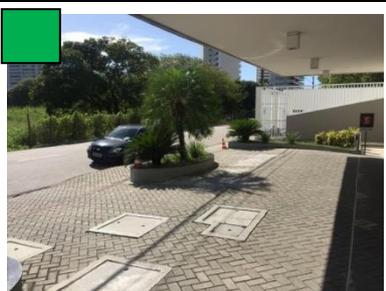
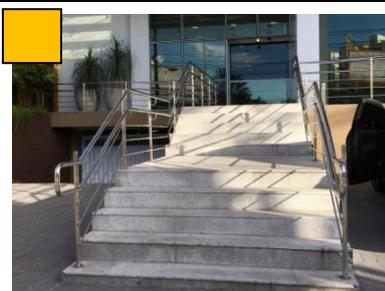
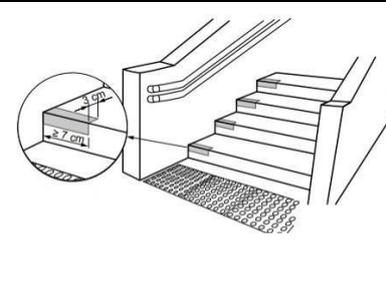
Acesso à edificação

O embarque e desembarque é nivelado com a calçada interna do hotel, porém, o carro pode vir a passar por cima da área restrita aos pedestres.

Há um desnível de 1,35m entre passeio e a entrada do hotel, podendo ser vencido por escada ou rampa. A escada tem corrimão de dupla altura, mas sem guarda-corpo. O primeiro degrau é

<p>diferente dos outros e não há sinalização contrastante de cor entre eles. Não há, também, piso tátil de alerta no início e no fim da escada.</p>	<p>Deve também existir corrimão de dupla altura (0,70m e 0,92m) com guarda-corpo.</p>

As escadas devem ter os degraus sinalizados com fitas fotoluminescentes e apresentar piso tátil de alerta no início e no fim. O revestimento do piso deve ser em material antiderrapante.

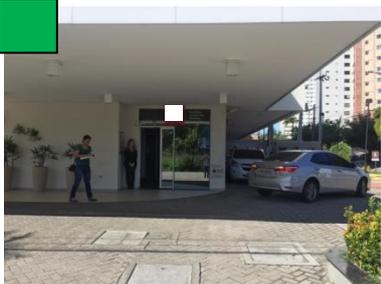
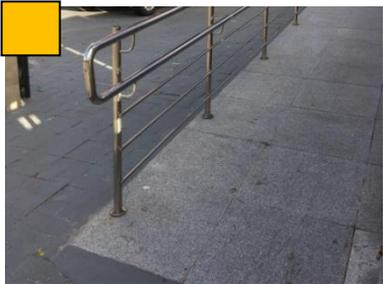
<p>Outra visual da entrada principal do hotel nivelada e do acesso ao estacionamento aberto ao público.</p>	<p>A rampa, com aproximadamente 19m de extensão e um patamar intermediário, tem 1,08m de largura. Em toda extensão só há corrimão em um lado da rampa. Também não há piso tátil de alerta no início e no fim da rampa.</p>	<p>A inclinação de uma rampa depende do desnível a ser alcançado. Quando exigido, deve ter patamar para descanso. Também, deve existir corrimão com dupla altura e piso tátil de alerta no início e no fim.</p>

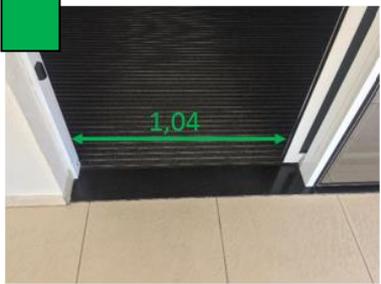
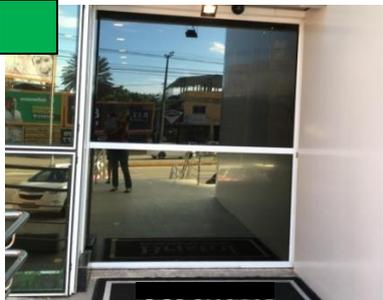
<p>Porta de correr – Vista superior</p>
<p>A porta da entrada é de correr e automática, tendo 1,04m de largura (vão livre maior que 0,80m). Não há desnível entre o externo e o interno; o carpete existente é fixo e nivelado com o piso cerâmico.</p>	<p>A porta da entrada é de correr e com sensor de presença. Tem vão livre com largura superior à 0,80m. Porém, um tapete não fixo no chão torna-se um desnível podendo provocar quedas às pessoas.</p>	<p>A porta de acesso deve ter, no mínimo, 0,80m de largura quando aberta. Quando for de correr, recomenda-se que o trilho seja na parte superior.</p>

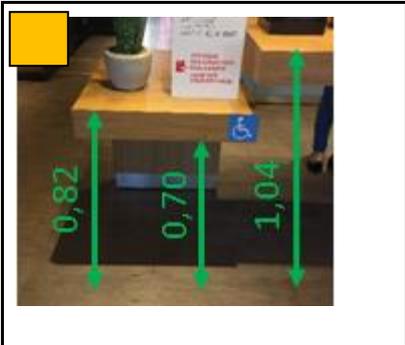
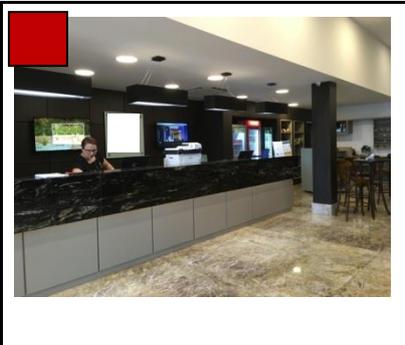
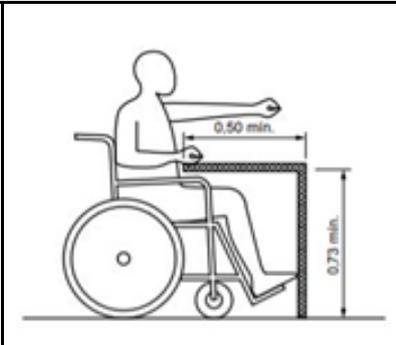
<p>PARTE 02</p>		
<p>Recepção</p>

<p>O balcão da recepção tem dupla altura com 1,04m e 0,82m. No trecho mais baixo, a altura livre é de 0,70m. Além disso, existe distância horizontal maior que 0,50m para uma pessoa em cadeira de rodas realizar aproximação. O balcão possui identificação de acessível mas, está com uso alterado pelo o hotel.</p>	<p>O balcão da recepção possui uma única altura de 1,12m e 0,67m livre sob a bancada. Ainda sob a bancada, não há profundidade suficiente para aproximação da pessoa em cadeira de rodas. Já sobre a bancada, o espaço para trabalho é de 0,30m de profundidade.</p>	<p>Os balcões de atendimento acessíveis devem ter altura entre 0,75m e 0,85m de altura, e sob a bancada, altura livre mínima de 0,73m. A superfície sobre a bancada deverá ter largura mínima de 0,90m e sob a bancada de 0,80m.</p>
<p>Área de estar/espera</p>

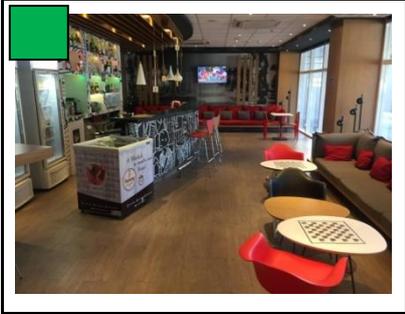
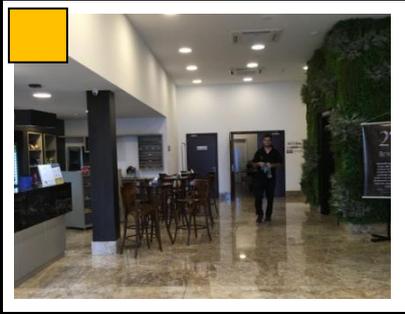
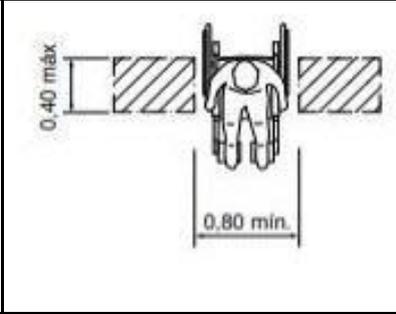
<p>A sala de espera/estar (<i>lobby</i>) apresenta mobiliário solto facilitando a remodelação do <i>layout</i>. Não há nenhuma sinalização para deficientes visuais (mapa ou piso tátil).</p>	<p>A sala de espera/estar (<i>lobby</i>) tem mobiliário não fixo e com espaçamento que permite a passagem de cadeira de rodas. O piso apresenta desenhos que podem confundir uma pessoa com baixa visão. O <i>lobby</i> não tem mapa nem piso tátil.</p>	<p>Deve ser garantida condições de circulação, manobra, aproximação e alcance para pessoas com deficiência e mobilidade reduzida. A circulação deve ter, no mínimo, 0,80m para passar objetos de até 0,40m de comprimento. Assentos devem ter largura para o conforto de obesos e apoios para idosos.</p>

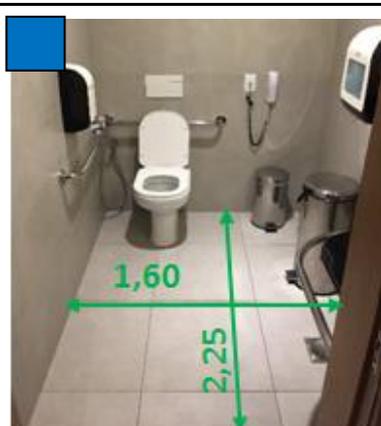
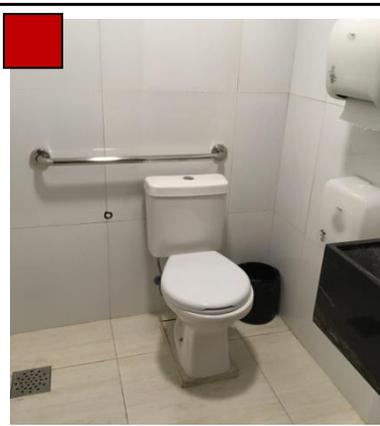
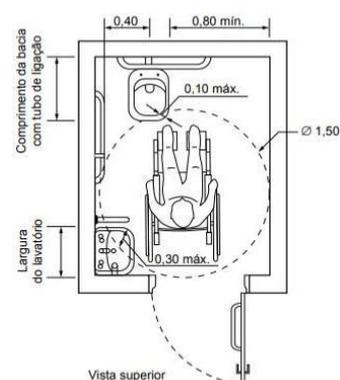
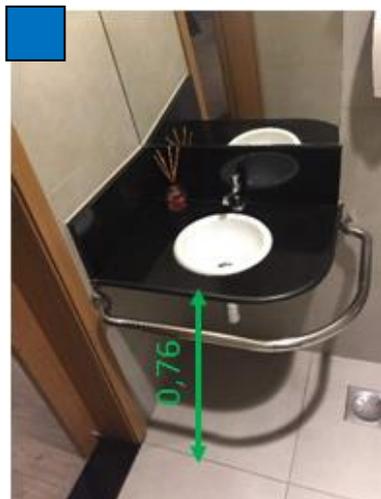
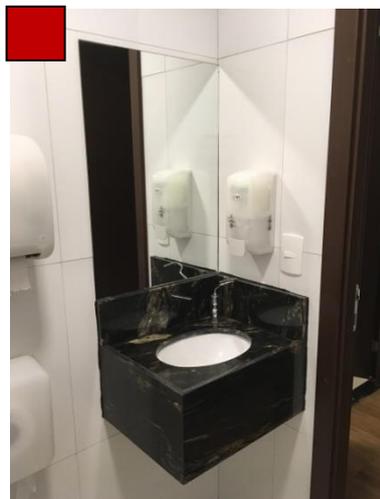
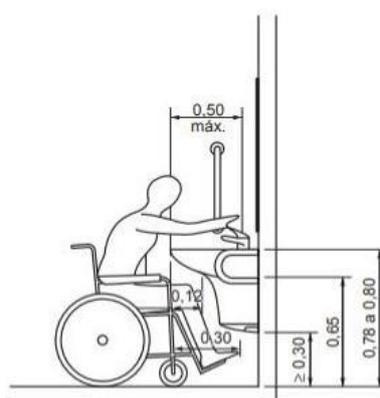
<p>Banheiros</p>

O hotel apresenta 4 banheiros de uso dos hóspedes, dois femininos e dois masculinos, distribuídos no térreo e primeiro andar (restaurante). Todos são acessíveis mas, projetados com as indicações da NBR 9050/2004. Eles apresentam barras, acessórios nas alturas corretas e interfone para pedido de ajuda. As cores dos revestimentos não são contrastantes, as lixeiras são com pedais, a altura da bancada está com 0,76m (um pouco baixa) e a torneira não é de monocomando e sim de pressão.

O hotel apresenta apenas um banheiro acessível no térreo. Esta única unidade tem medidas de 1,52x1,50m, impossibilitando o giro de 360° de uma cadeira de rodas, e não atendendo as medidas mínimas para um sanitário em prédio reformado. Faltam as barras e o lavatório é totalmente inadequado para a aproximação de uma pessoa em cadeira de rodas. Os acessórios também estão com alturas superiores do que é solicitado em norma. O sanitário está em uma área mais restrita onde a pessoa deverá abrir uma porta com mola hidráulica.

Os sanitários devem estar localizados em rotas acessíveis, próximos à circulação principal. Devem ter área para um giro de 360° em cadeira de rodas e espaço para garantir transferência para a bacia sanitária. O lavatório deve ter coluna suspensa que proporcione altura livre sob a pia ou bancada para a aproximação da pessoa em cadeira de rodas. A bacia sanitária e a pia devem receber barras específicas e os acessórios devem estar dispostos na faixa de alcance de 0,80 a 1,20m de altura. Deve ser instalado dispositivo sonoro para solicitação de ajuda.

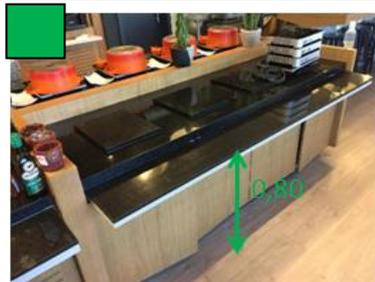
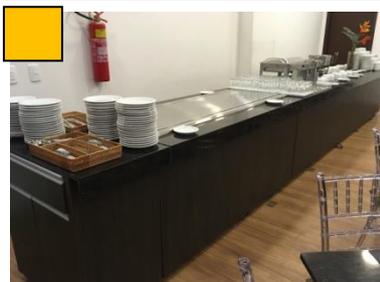
Restaurante

O restaurante encontra-se no segundo andar, sendo acessado por elevador. O balcão de refeições possui altura de 0,80m e altura livre de 0,75m. A profundidade é de 0,23m possibilitando o uso de bandejas. O corredor adjacente à mesa de alimentos tem 0,90m de largura. A área de refeições tem mobiliário solto e com distância livre para circulação de cadeira de rodas.

O restaurante encontra-se no térreo e possui mobiliário solto mas, as mesas são muito próximas, prejudicando a circulação. O balcão de refeições tem 0,91m de altura e altura livre de 0,81m sob a bancada. No trecho de pôr pratos ou bandejas, a profundidade é de apenas 0,10m e está ocupado por itens do hotel. O corredor adjacente à mesa de alimentos é menor que 0,90m.

O tempo da superfície de apoio a bandeja deve ter altura entre 0,75m e 0,85m do piso acabado. A circulação adjacente à mesa de alimentos deve ter largura mínima de 0,90m.

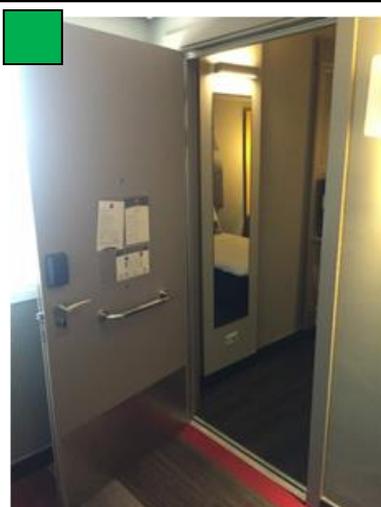
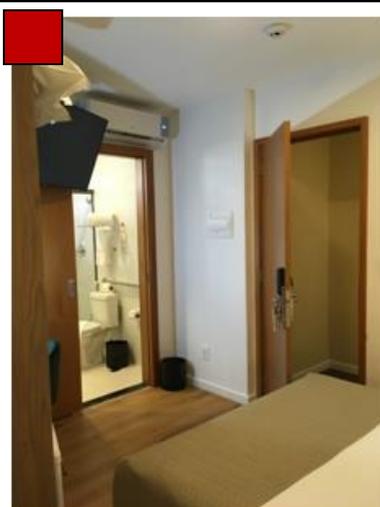
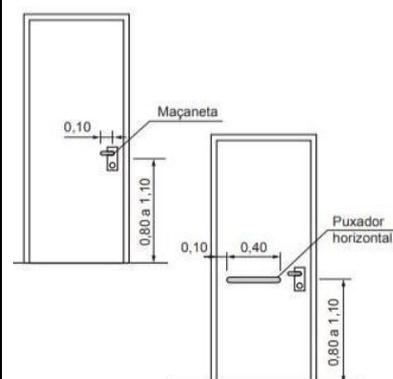
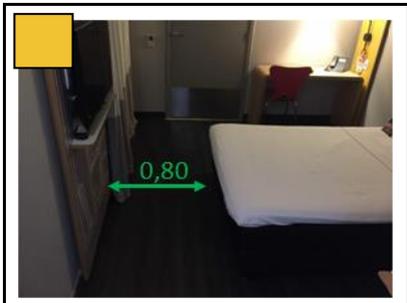
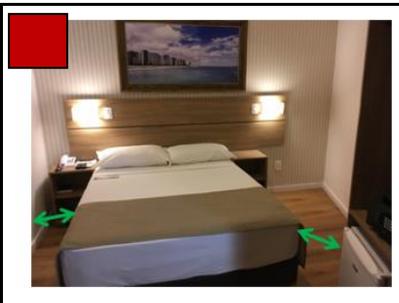
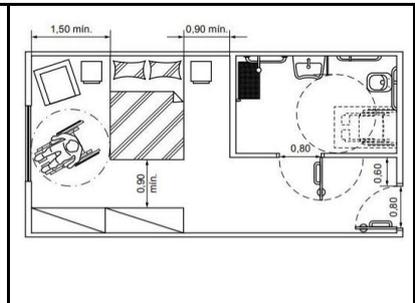
Suíte acessível

<p>Em todos os andares do hotel, há uma suíte acessível. As portas dos quartos possuem barra e chapa metálica de proteção. Dentro da suíte há um cabideiro acessível e passagens de, no mínimo, 0,80m.</p>	<p>As quatro suítes acessíveis encontram-se nos dois primeiros pavimentos do hotel. A porta de acesso ao quarto possui vão livre de 0,80m de largura e a mesma abre para dentro do ambiente.</p>	<p>A circulação interna do quarto deve ter, no mínimo, 0,90m de largura e, em algum trecho do ambiente, deve ter espaço para uma pessoa em cadeira de rodas realizar um giro de 360°. Em uma</p>

Há uma bancada de estudo com 0,75m de altura e 0,70m de altura livre sob o tampo. A porta de acesso ao banheiro tem 0,85m de vão livre e possui, também, barra e chapa metálica de proteção. O banheiro tem área que permite um giro de 360° em cadeira de rodas. Todos as barras estão de acordo com a NBR 9050/2004, deixando o banheiro desatualizado normativamente. Os revestimentos das paredes e piso não possuem cores contrastantes, podendo confundir uma pessoa de baixa visão. O banheiro apresenta interfone de ajuda e alarme de incêndio luminescente para deficientes auditivos. A área de banho possui barras, banco articulado, grelha linear e fechamento em cortina plástica.

Devido a posição dos móveis, uma pessoa em cadeira de rodas não consegue fazer a aproximação lateral da cama. O cabideiro existente é alto, não acessível. A mesa de estudos tem apenas 0,54m de largura, não permitindo, também, a aproximação da pessoa em cadeira de rodas. O banheiro tem porta de correr com 0,71m de largura e apresenta *layout* inacessível para uma pessoa em cadeira de rodas. Não há barras no lavatório e nem na área de banho. Essa última área é fechada com divisória em vidro que pode provocar acidente sério em caso de queda.

das laterais da cama, a largura deve ser de 0,90m para acesso ao móvel. O mobiliário deve ter altura de alcance de 1,20m - medida confortável para pessoas em cadeira de rodas. Em quartos de locais de hospedagem devem ser instalados dispositivos de chamada e alarmes de emergência (visuais, sonoros e/ou vibratórios). O banheiro deve ter espaço para um giro de 360° em cadeira de rodas e acessórios que obedeçam a faixa de alcance entre 0,80 a 1,20m de altura. A área de banho deve ter banco articulado e dimensões mínimas de 0,90x0,95m. Assim, como o banheiro, a área de banho também recebe barras. O piso deve ser antiderrapante, nivelado com o resto do banheiro e ter grelha linear para o escoamento das águas.

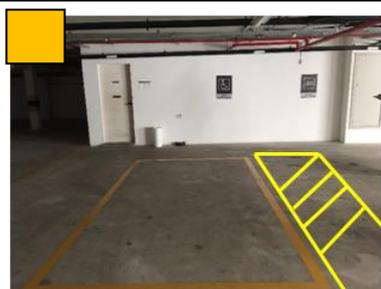
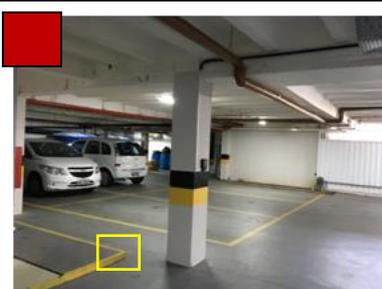
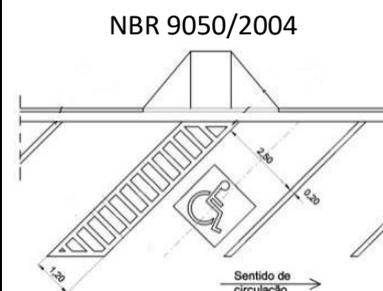
Estacionamento Privativo

O estacionamento privativo possui vagas preferenciais para idosos e pessoas com deficiência com sinalização vertical, mas sem sinalização horizontal. A porta de acesso ao hall de elevadores possui uma rampa com inclinação acima de 10%.

O estacionamento privativo não tem demarcação de vagas prioritárias e possui um desnível de 0,08m para acessar ao piso do elevador.

O percurso entre as vagas até o acesso da edificação deve ser sem obstáculos. Além disso, as vagas acessíveis devem estar até 50m do acesso da edificação. As vagas para veículos que sejam conduzidos ou que conduzam pessoas com deficiência deve ter um espaço de 1,20m adicional.
