IV SINGEP

MOBILIDADE URBANA E DIAGNÓSTICO DA ACESSIBILIDADE: UM INSTRUMENTO DE ANÁLISE

A pesquisa de campo está limitada a um estudo de caso no Mercado Municipal de São Paulo, conhecido como “Mercadão”. A pesquisa foi estruturada em quatro fases: 1) Seleção e leitura do material técnico sobre acessibilidade, turismo e mobilidade; 2) Montagem do instrumento de pesquisa; 3) Estudo da acessibilidade na área interna e externa do Mercado Municipal de São Paulo para aplicação do instrumento de pesquisa e 4) Análise dos resultados em relação às normas e legislação brasileira vigente.

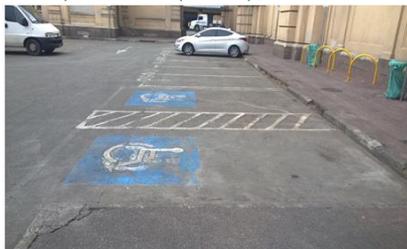
FIGURA 2 – Sinalização no estacionamento do Mercado. Fonte: Autores da pesquisa (2015).

As vagas reservadas no estacionamento tem 90° com espaço para circulação na lateral e rebaixamento da calçada, ao redor de todo o prédio mas a sinalização no pavimento do estacionamento precisa ser reforçada, pois está desgastada e com as faixas brancas, e mas segundo a NBR 9050 (ABNT, 2004) e Rios (2011), deveriam ser amarelas.

Para o estacionamento, seria educativo fornecer aos seguranças da área o bloquinho “Multa moral” (Figura 11). É uma campanha de conscientização “Essa vaga não é sua nem por um minuto”, para quem ocupa a vaga das pessoas com deficiência indevidamente. Esse bloquinho de multa moral é gratuito e pode ser obtido nestes endereços em São Paulo:

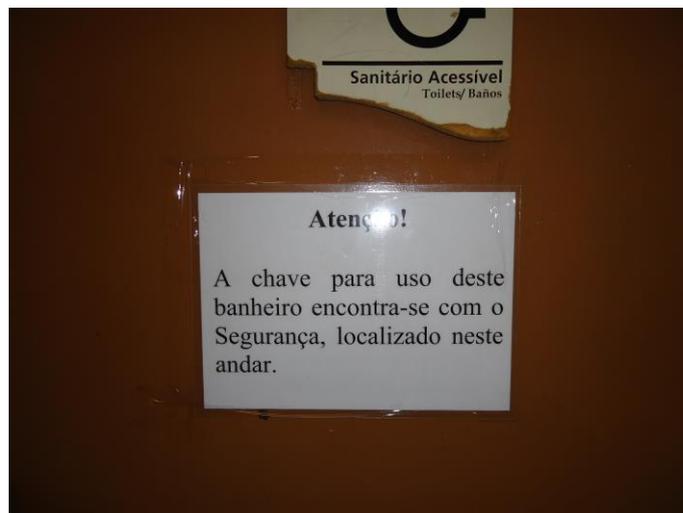
FIGURA 3 – Porta do banheiro do primeiro subsolo. Fonte: Autores da pesquisa (2015).

As larguras das portas dos banheiros atendem à norma NBR 9050, pois medem mais que 0,90 cm, com elevador para acesso aos banheiros do primeiro subsolo e do primeiro andar, com rampa de acesso para os banheiros do primeiro andar. Entretanto, os banheiros atendem parcialmente à norma, principalmente porque o banheiro do subsolo tem a porta fechada com um cadeado, com um aviso conforme mostra a figura 3.

Em relação aos banheiros, recomenda-se que a porta do banheiro do primeiro subsolo esteja sem cadeado, e que se há risco de depredação, sejam colocadas câmeras de vigilância ou um segurança no local. Recomenda-se ainda que o banheiro seja mantido limpo e vazio, sem servir como armazenagem de material de limpeza, livre para circulação, como mostra a Figura 10, o exemplo de banheiro público em uma feirinha gastronômica de São Paulo.

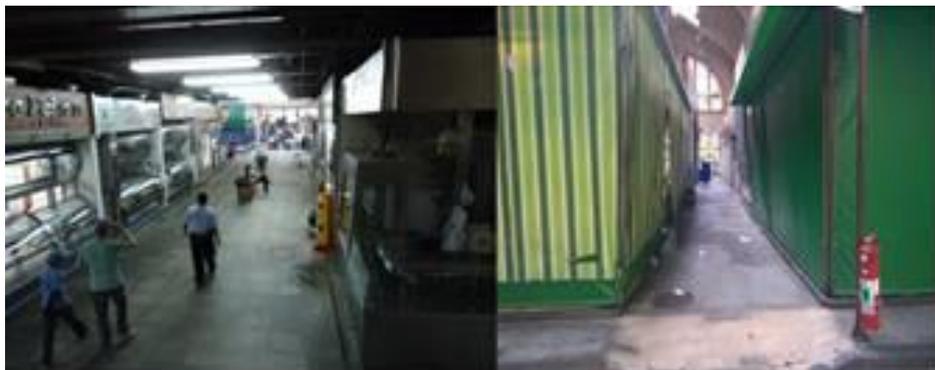
FIGURA 4 – Corredores internos do Mercado. Fonte: Autores da pesquisa (2015).

A circulação nos corredores internos é dividida por vias principais e laterais, com a sinalização de ruas e tem extintores em alguns pontos (figura 4). O corredor principal do Mercado Municipal é largo e possibilita a locomoção de cadeirante tanto nas vias principais, quanto vias laterais, com guias rebaixadas, mas não tem piso tátil para deficientes visuais ou baixa visibilidade.

Para a circulação de pessoas com deficiência visual, o piso dos corredores pode um piso tátil, com cores contrastantes e em alto relevo, que serve de guia para a movimentação conforme indicado na Figura 5 e 6.

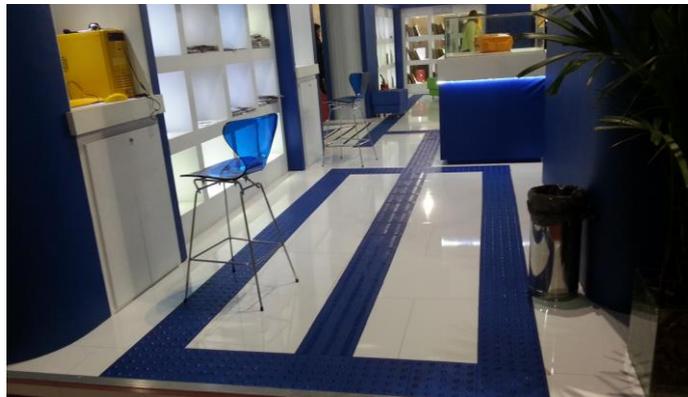
FIGURA 5 – Guias no piso para a circulação de pessoas com deficiência visual próximo à prateleiras

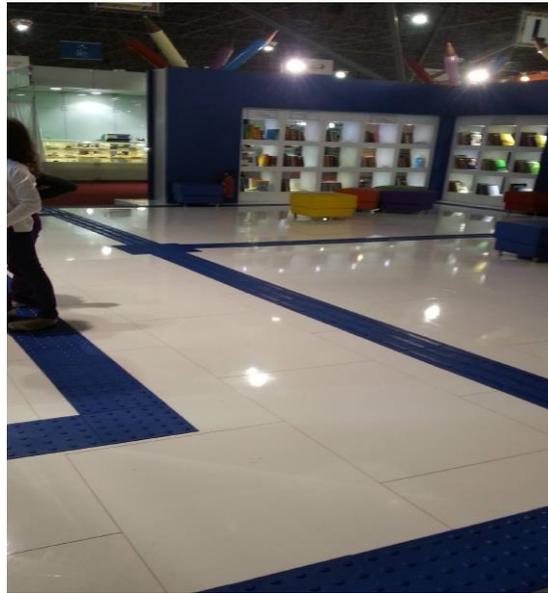
FIGURA 6 – Guias no piso para a circulação de pessoas com deficiência visual no corredor
Fonte: Autora, 2014

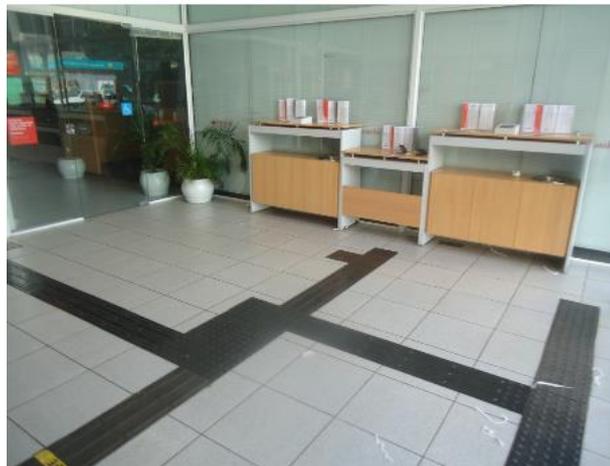
A Figura 7 mostra a guia para entrada e saída, bem como o acesso ao balcão em uma agência bancária. Esse recurso também mostra o balcão adaptado para cadeirante, com uma área rebaixada, mas que não permite a aproximação frontal de um cadeirante, pois a área abaixo da mesa não está livre.

FIGURA 7 – Guias no piso para a circulação de pessoas com deficiência visual na entrada e no acesso ao balcão
Fonte: ACESSIBILIDADE, 2015

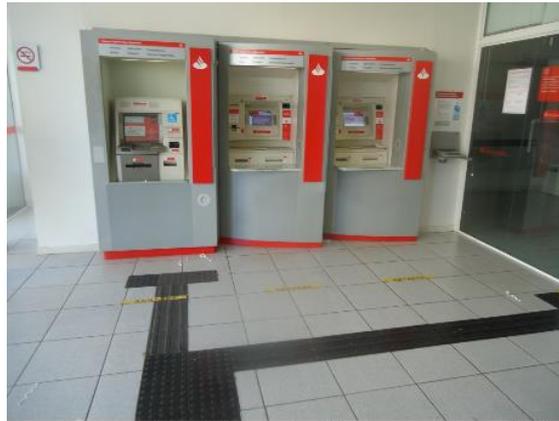
A Figura 8 mostra caixa de auto - atendimento bancário com o Símbolo Internacional de Acesso que permite a aproximação lateral de um cadeirante, atendendo a NBR15250, que indica que os teclados numéricos, de funções ou alfabéticos, bem como o leitor de cartões e o conector de fone de ouvido devem estar localizados a uma altura entre 0,80 m e 1,20 m em relação ao piso de referência. Os demais dispositivos operáveis pelo usuário devem estar localizados a uma altura entre 0,40 m e 1,37 m em relação ao piso de referência.

FIGURA 8 – Acessibilidade na caixa de auto-atendimento bancário
Fonte: ACESSIBILIDADE, 2015

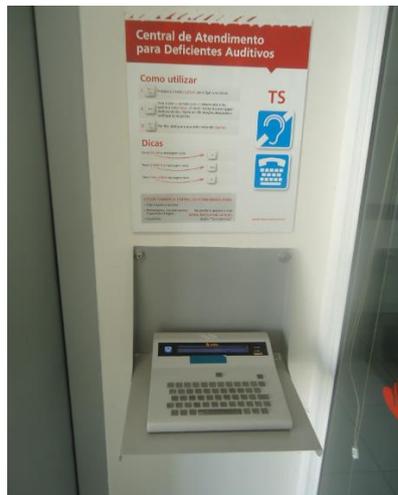
A Figura 9 mostra um exemplo de telefone que poderia estar no Mercadão próximo ao caixa de auto-atendimento. Este telefone transmite mensagens de texto (TTD).

FIGURA 9 – Central de atendimento para deficiente auditivo próximo ao caixa de auto-atendimento bancário
Fonte: ACESSIBILIDADE, 2015

Segundo Acessibilidade (2015), este telefone está devidamente sinalizado com o Símbolo Internacional de Pessoas com Deficiência Auditiva (surdez) e o Símbolo Internacional de Informação (telefone com teclado), com claras instruções de uso. O TDD atende as especificações da NBR9050, porém não atende a todo o grupo de deficientes auditivos, como é o caso dos surdos oralizados, que utilizam recursos como: chat, email, mensagens por sms ou whatsapp.

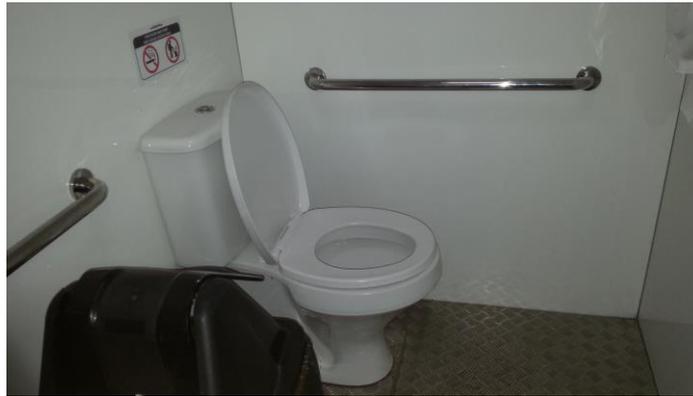
FIGURA 10 – Piso antiderrapante no banheiro limpo
Fonte: Autora, 2014
