Hotéis executivos acessíveis: estudo comparado de dois hotéis em Fortaleza-Brasil

Affordable business hotels: comparative study of two hotels in Fortaleza-Brazil

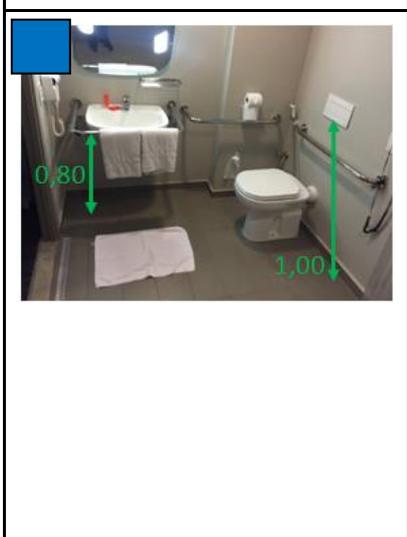
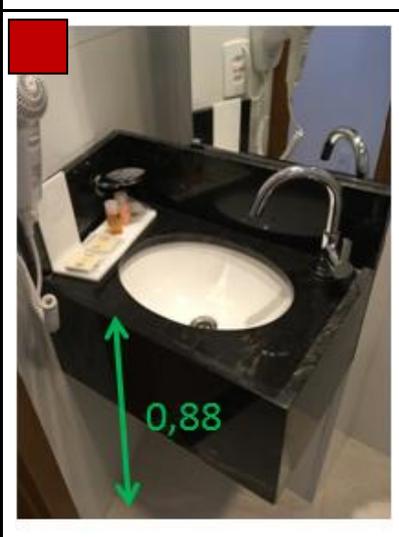
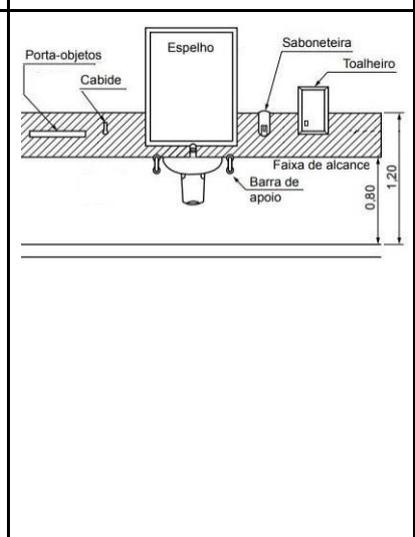
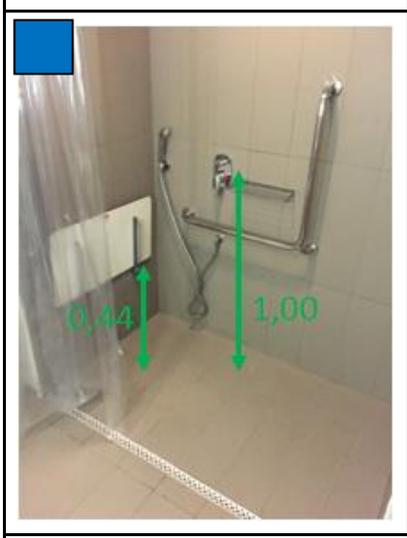
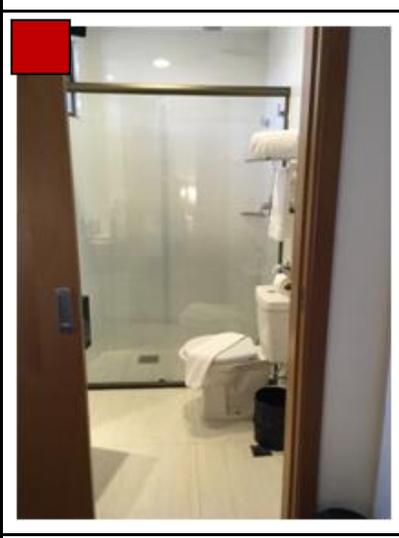
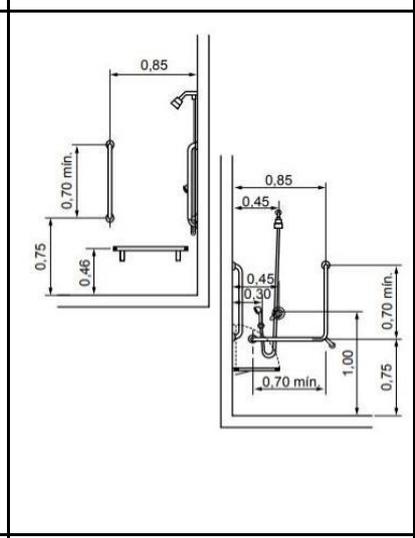
Suíte acessível

<p>Em todos os andares do hotel, há uma suíte acessível. As portas dos quartos possuem barra e chapa metálica de proteção. Dentro da suíte há um cabideiro acessível e passagens de, no mínimo, 0,80m.</p>	<p>As quatro suítes acessíveis encontram-se nos dois primeiros pavimentos do hotel. A porta de acesso ao quarto possui vão livre de 0,80m de largura e a mesma abre para dentro do ambiente.</p>	<p>A circulação interna do quarto deve ter, no mínimo, 0,90m de largura e, em algum trecho do ambiente, deve ter espaço para uma pessoa em cadeira de rodas realizar um giro de 360°. Em uma</p>

Há uma bancada de estudo com 0,75m de altura e 0,70m de altura livre sob o tampo. A porta de acesso ao banheiro tem 0,85m de vão livre e possui, também, barra e chapa metálica de proteção. O banheiro tem área que permite um giro de 360° em cadeira de rodas. Todos as barras estão de acordo com a NBR 9050/2004, deixando o banheiro desatualizado normativamente. Os revestimentos das paredes e piso não possuem cores contrastantes, podendo confundir uma pessoa de baixa visão. O banheiro apresenta interfone de ajuda e alarme de incêndio luminescente para deficientes auditivos. A área de banho possui barras, banco articulado, grelha linear e fechamento em cortina plástica.
